# **Dioxine durch Stahl**

**Emissionen von PCDD/F und dioxinähnlichen PCB  
durch Stahlwerke und Schredderanlagen  
am Beispiel des Elektrostahlwerks in Riesa**

(erschieden in: KGV-Rundbrief 2/2011, Öko-Institut e.V.)

Dipl. Ing. Peter Gebhardt

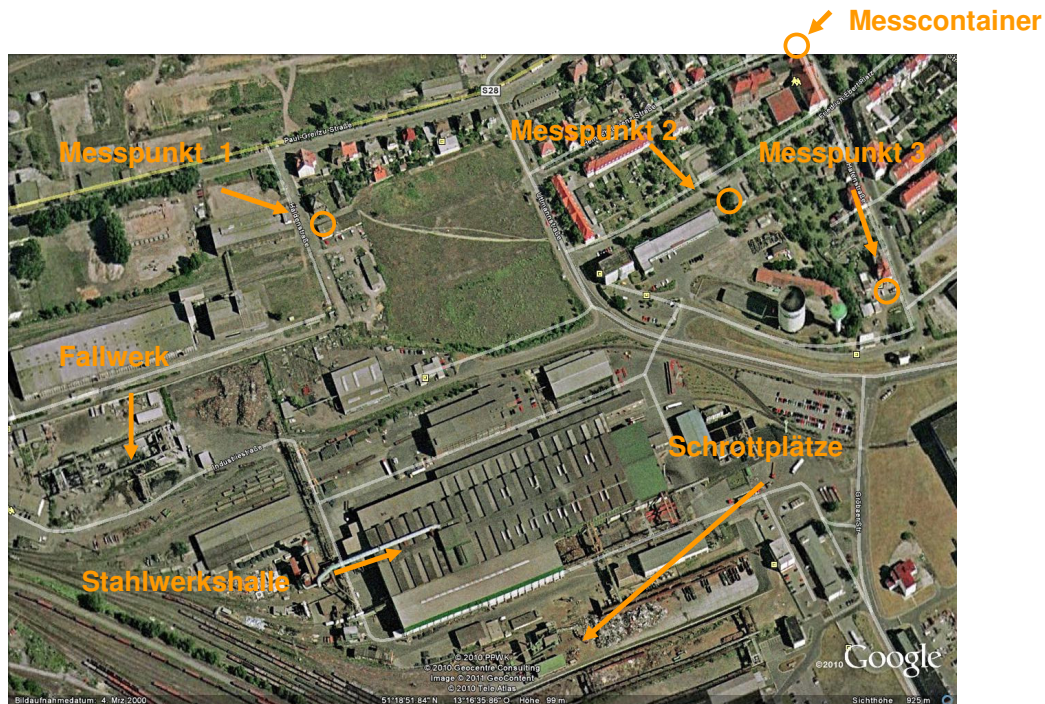
Abb. 1 Messpunkte der Messungen der LfULG (2008-2009)

Die Depositionsmessungen der LfULG wurden an insgesamt 4 Messpunkten durchgeführt (siehe Abb. 1). An einem Messcontainer (siehe ebenfalls Abb. 1) wurden auch Messungen des Schwebstaubs und seiner Inhaltsstoffe durchgeführt. In der Abbildung ist am unteren Bildrand das Stahlwerk mit der Stahlwerkshalle zu erkennen. Die Schrottanlieferung befindet sich südlich der Stahlwerkshalle. Auch der Schredder ist südlich der Halle gelegen. Auf dem Dach der Stahlwerkshalle sind Lüftungen zu erkennen. Diese so genannten Robertsson Dachöffnungen dienen zur Entlüftung, insbesondere zum Abführen der in der Stahlwerkshalle entstehenden Abwärme.

Bei den Messungen im Auftrag der Fa. Feralpi im Rahmen der Kampagne 2004/2005 wurden insgesamt 6 Messpunkte berücksichtigt. Drei dieser Messpunkte sind weitgehend deckungsgleich mit den Messpunkten der Messkampagne der LfULG. Es handelt sich um die Messpunkte 1-3 in Abb. 1. Die Ergebnisse dieser Messungen sind in Tab. 1 dargestellt. Es wird deutlich, dass insbesondere an den Messpunkten nordöstlich des Stahlwerkes erhebliche Überschreitungen der Immissionswerte der TA-Luft auftraten.

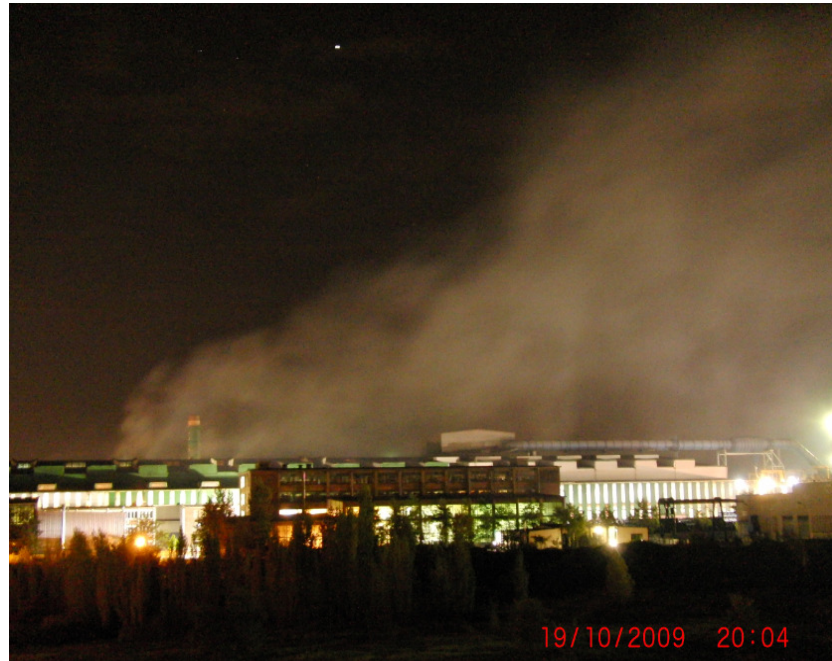
Abb. 2 Staubemissionen, die durch die Dachluken im Stahlwerk Riesa freigesetzt werden

Messungen im Auftrag der Fa. Feralpi nach der Kapazitätserhöhung der Anlage und nach Installierung einer zweiten Rauchgasreinigungsanlage an den Dachluken ergaben erhebliche Schwermetallfrachten, die über diese Öffnungen freigesetzt werden. Neben Blei und Cadmium, konnten auch relevante Mengen an Arsen, Chrom, Nickel, Zink und Mangan festgestellt werden.

Nur sehr wenig verbreitet ist die Absaugung und Reinigung der Abluft aus der Gießhalle. In der Regel wird dieser Abluftstrom über Dachlüfter freigesetzt und stellt damit eine der Hauptemissionsquellen von Stahlwerken dar, wie dies auch für Riesa festgestellt werden konnte (siehe Kap. 3).

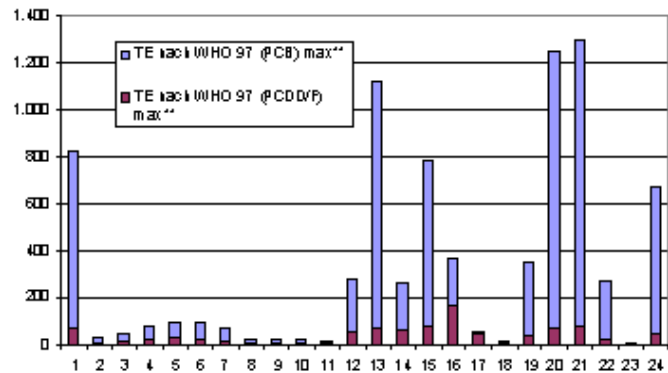
In Kehr- und Materialproben wurden PCDD/F und PCB von der LfULG untersucht (siehe Abb. 3). Besonders hohe Werte zeigten sich im Umfeld der Schredderanlage (Probe Nr. 1), auf den Schrottlagerplätzen (Proben Nr. 12 - 16) sowie in Materialproben aus Elektroschrotten (Nr. 19), Nichteisenmetallen (Nr. 20), Schredderleichtfraktion (Nr. 21), Schredderresten (Nr. 22) und Gesamtfraktion Rohschrottlager (Nr. 24).

Im Bereich der Schlackelagerung (Nr. 17), in Zunderstäuben (Nr. 23) und auf Probenahmeflächen in südöstlicher bis nordöstlicher Richtung des Stahlwerkes zeigten sich geringere Konzentrationen (Nr. 2 - 11) wobei die höchsten Konzentrationen auf den östlich gelegenen Flächen in Hauptwindrichtung des Stahlwerkes lagen.

Abb. 3 PCDD/F- und PCB-Konzentrationen in Kehr- und Materialproben am Stahlwerk Riesa

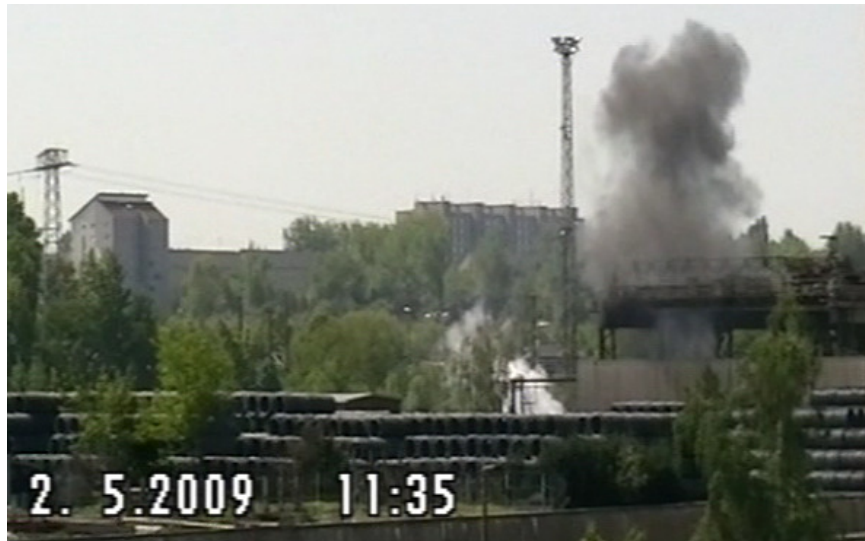
Auch im Fallwerk werden durch das Abkippen der noch heißen Schlacke in die Schlackebeete sowie durch die Zerkleinerungs- und Abtransportprozesse erhebliche Staubmengen und damit auch Schwermetallmengen freigesetzt.

Abb. 4 Staubpilz, der beim Entladen von Schlacke im Fallwerk entsteht

Bis vor wenigen Jahren wurde in Riesa Schlacke in flüssiger Form in das so genannte Fallwerk verbracht und dort in Schlackebeeten abgekühlt. Mit Hilfe einer großen Stahlkugel, die auf die erstarrte Schlacke fallen gelassen wurde, erfolgte die Zerkleinerung. Die Folge waren massive Erschütterungen und Staubemissionen. Im Rahmen der Kapazitätserweiterung im Jahr 2006 wurde diese Methodik nicht geändert, allerdings wurde die Betreiberin verpflichtet, einen Maßnahmenplan zur Minderung der Staubemissionen aus dem Fallwerk zu erstellen. Mittlerweile wurde eine Änderung des Schlackemanagements vorgenommen. Die so genannte schwarze Schlacke, die ca. 90% des gesamten Schlackeanfalls ausmacht, wird nun in der Stahlwerkshalle in Schlackebeete abgestochen und dort teilweise abgekühlt. Die dort entstehende Abluft wird abgesaugt und abgereinigt. Die noch glühende, aber nicht mehr flüssige Schlacke wird dann mit Hilfe von Radladern und LKW ins (ehemalige) Fallwerk verbracht und dort abgekippt. Dabei entstehen nach wie vor erhebliche Staubemissionen. Abb. 4 zeigt, welche Staubemissionen bei einem solchen Abladevorgang entstehen können.

Als weitere Maßnahme zur Reduzierung der Emissionen im Bereich des Fallwerks käme eine Verlagerung des Brennens der so genannten Stahlbären in eingehauste Bereiche mit Abluffterfassung in Betracht. Dies wird im Stahlwerk der BSW in Kehl bereits seit vielen Jahren praktiziert.

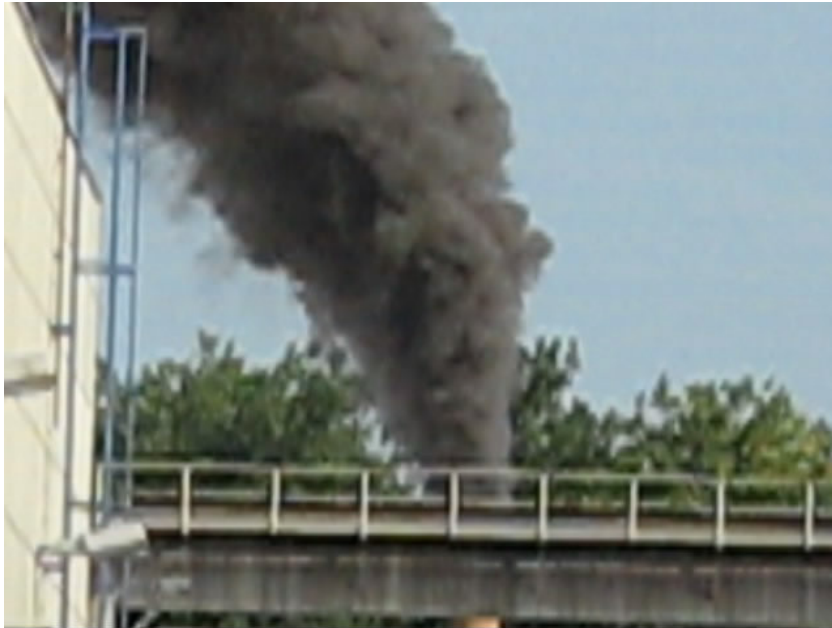
Ein weiteres Problem sind Verpuffungen an Schredderanlagen, die beispielsweise durch Autowracks, die noch Treibstoffreste enthalten, hervorgerufen werden können. Untersuchungen über den Anteil an Immissionswirkungen, der von Verpuffungen ausgeht, liegen nach Kenntnis des Autors bislang nicht vor. Abb. 5. zeigt die Emissionsfahne am Schornstein einer Schredderanlage nach einer Verpuffung.

Von wesentlicher Bedeutung ist, dass nach einer Verpuffung die Anlage auf eventuelle Undichtigkeiten sorgfältig überprüft und der Schreddervorgang erst dann fortgesetzt wird, wenn sich die Anlage wieder in einem voll funktionsfähigen Zustand befindet. Wie das Beispiel einer eingehausten Anlage in Hessen zeigt, ist dies häufig nicht der Fall. Die Folge sind erhebliche diffuse Emissionen im Regelbetrieb.

Abb. 5 Abgase am Schornstein eines Schredders nach einer Verpuffung

Zur Minimierung von Verpuffungen sind wirksame Kontrollen, insbesondere bei angelieferten Altfahrzeugen vorzunehmen.
